Grupo de Emisarios Submarinos  
e Hidráulica Ambiental  
UNIVERSIDAD DE CANTABRIA

# PLAN DE INVESTIGACIÓN INTEGRAL PARA LA CARACTERIZACIÓN Y DIAGNÓSTICO AMBIENTAL DE LOS SISTEMAS ACUÁTICOS DE CANTABRIA

## DOCUMENTO I SISTEMAS FLUVIALES

**TOMO II. ANÁLISIS DE PRESIONES E  
IMPACTOS**

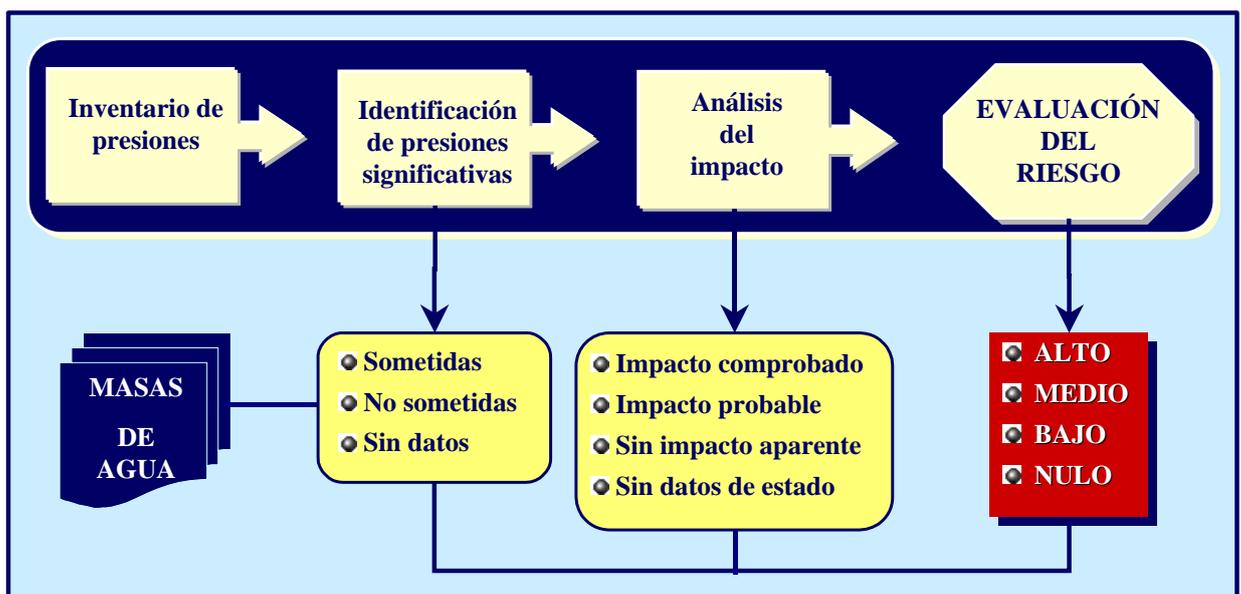
Figura 3.1. Esquema del procedimiento seguido para llevar a cabo el análisis de presiones e impactos.

Para llevar a cabo el análisis de presiones e impactos se ha seguido el procedimiento general establecido en el Anejo II de la DMA y las recomendaciones incluidas en las guías “*Guidance for the analysis of pressures and impacts in accordance with the Water Framework Directive*” y “*Analysis of pressures and impacts*”, elaboradas por el Grupo de trabajo IMPRESS para la implementación de la Directiva “*The key implementation requirements of the Water Framework Directive*”. *Policy summary to the guidance document*”. Asimismo, se ha partido del documento elaborado por el Ministerio de Medio Ambiente “*Manual para el análisis de presiones e impactos relacionados con la contaminación de las masas de agua superficiales*”. En la figura 3.1. se esquematiza el procedimiento seguido.

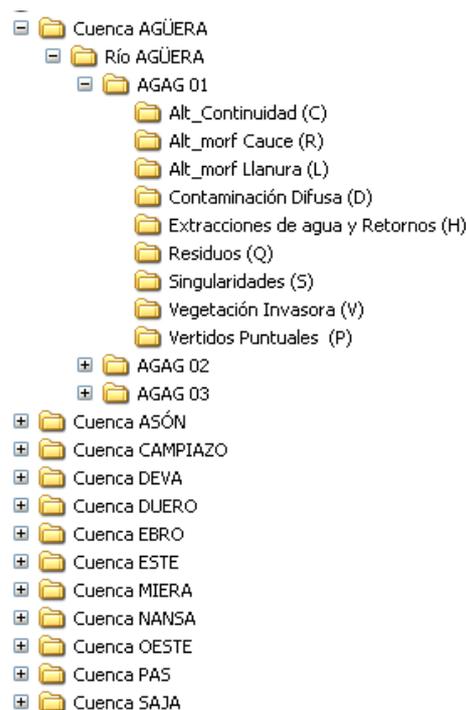
Figura 3.7. Esquema de la organización en carpetas de las imágenes referentes a las presiones de los ríos.

De cada una de las alteraciones inventariadas en las campañas de campo se ha efectuado un registro fotográfico, lo que ha supuesto la recopilación de 4443 imágenes. Dichas imágenes se han organizado por cuenca y tipo de alteración y se han codificado con la misma nomenclatura utilizada para las presiones, siguiendo el esquema de organización en carpetas que se muestra en la figura 3.7.

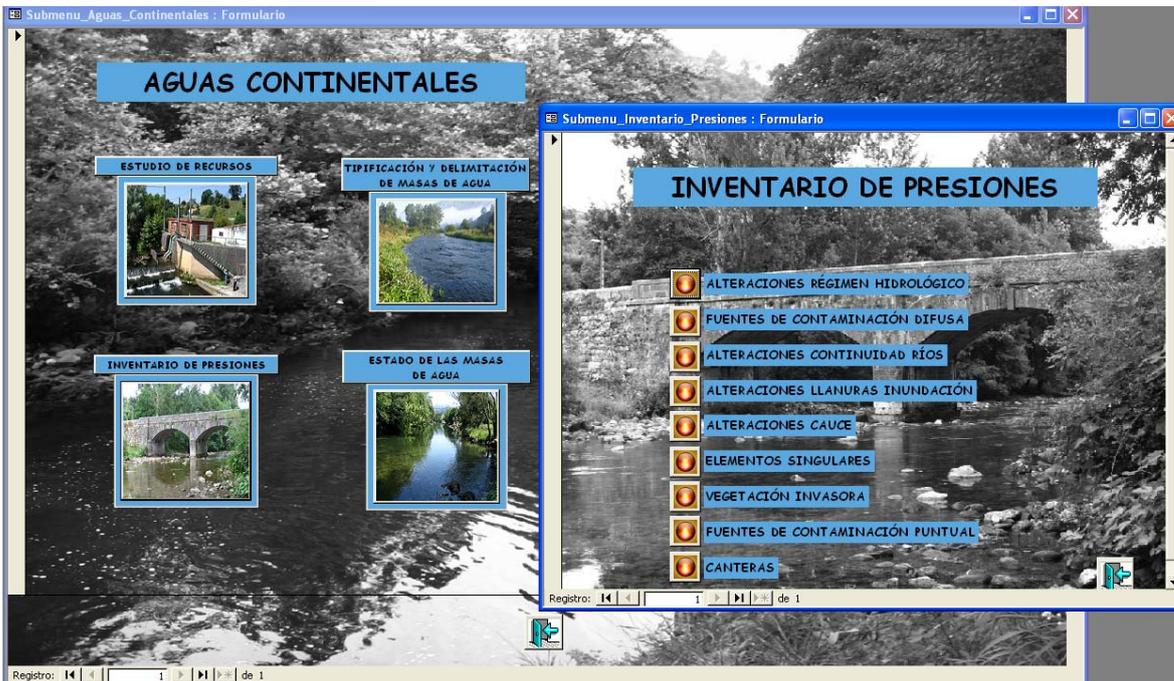
Figura 3.8. Formularios de acceso a los datos correspondientes al inventario de presiones en las aguas continentales.

La Base de Datos diseñada se ha realizado en MICROSOFT ACCESS 2000, cuya programación está basada en Visual Basic para Aplicaciones (VBA). La BD se ha organizado siguiendo la misma estructura que los Documentos, estableciéndose un menú de entrada para cada categoría de masa de agua, donde se accede a la información referente a la caracterización, al inventario de presiones o al estado de las masas de agua. Igualmente, en el inventario de presiones se ha establecido la misma clasificación referida anteriormente (Figura 3.8). Finalmente, para cada tipo de presión se ha diseñado un formulario que recoge la localización y atributos específicos de cada una de las presiones inventariadas (Figura 3.9).

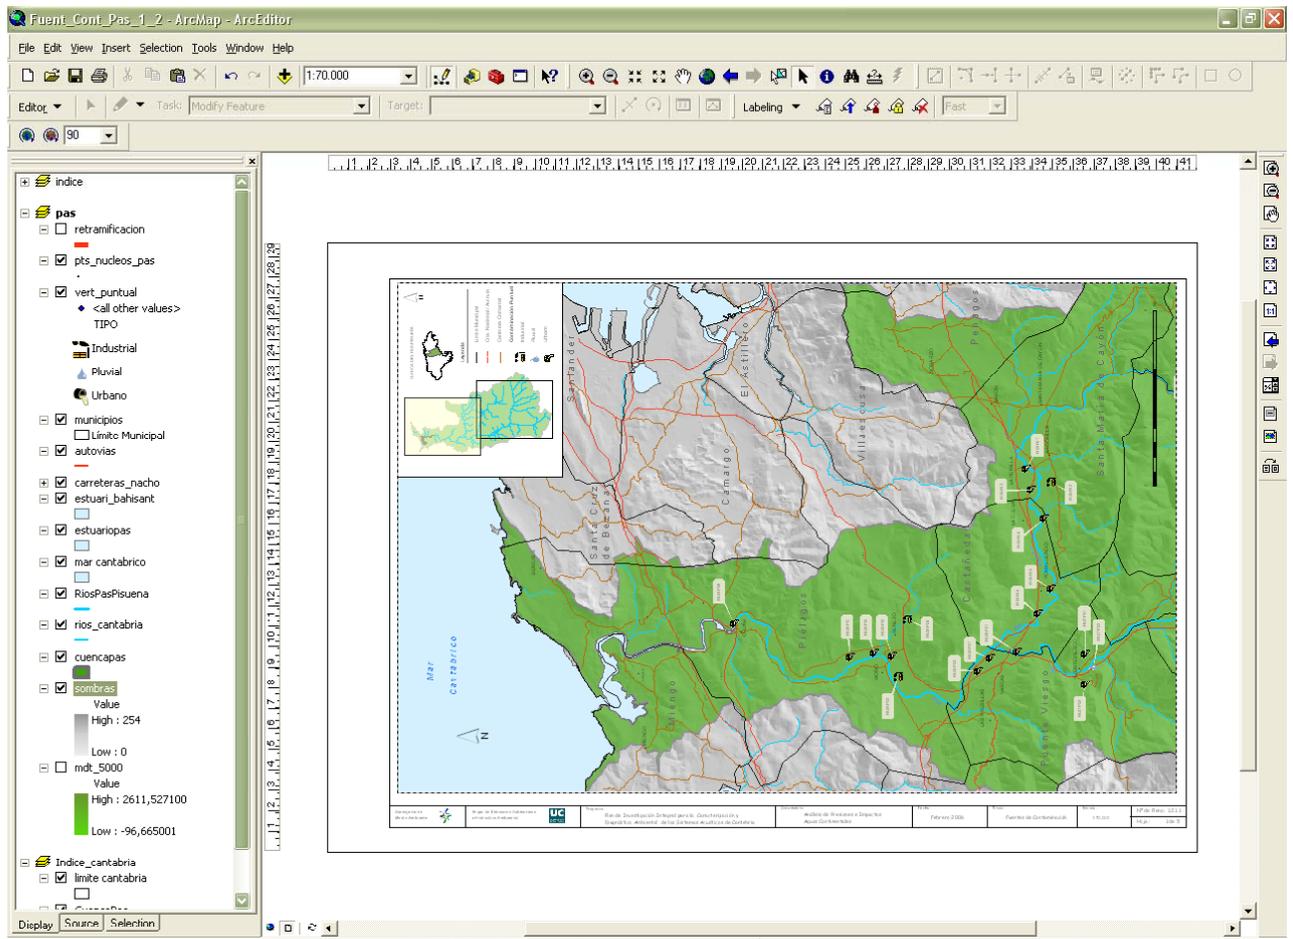
Figura 3.10. Ejemplo del SIG diseñado para los ríos.

La información contenida en el SIG, su organización en capas y el tipo de objeto espacial (puntos, líneas o polígonos) se indica en la tabla 3.5. En la figura 3.10 se muestra un ejemplo de su representación gráfica.

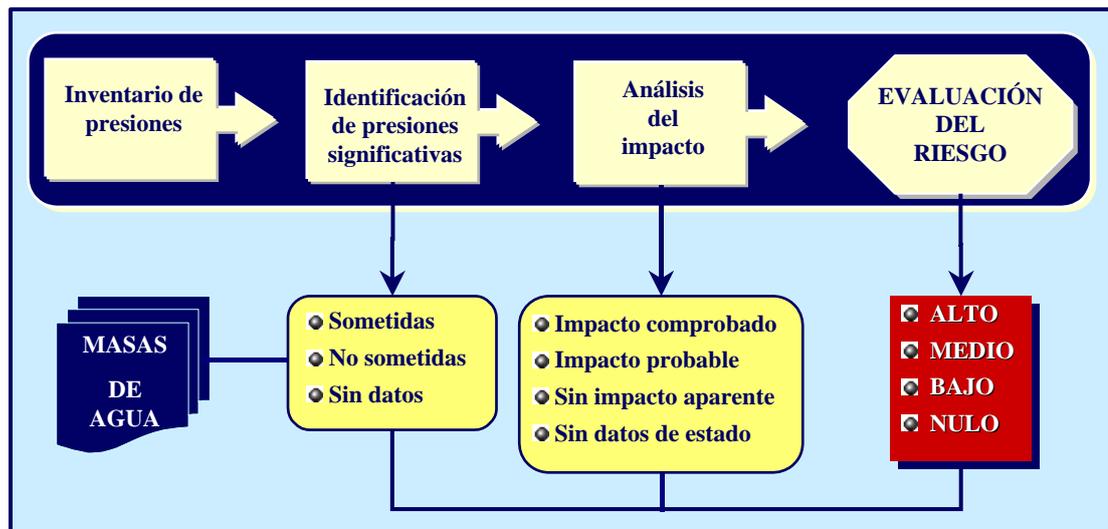
Tal y como se menciona en el apartado 3.1, el procedimiento seguido para el análisis de las presiones e impactos y la evaluación del riesgo de incumplimiento de los objetivos medioambientales establecidos en la DMA, sigue el siguiente esquema:

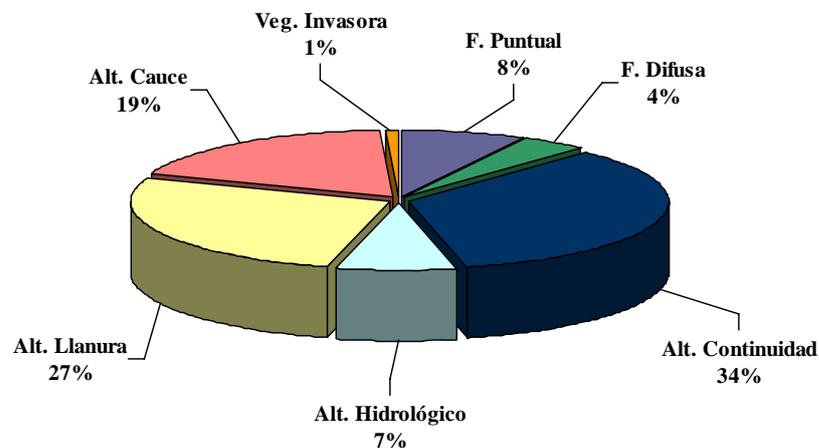
Figura 4.1. Porcentaje de presiones registradas en las diferentes categorías establecidas.

En relación con el tipo y la naturaleza de las alteraciones registradas, cabe señalar que más del 50% son alteraciones de la continuidad (azudes, puentes, vados, etc) y ocupaciones de la llanura de inundación, aunque, en términos generales, el grado de afección de las primeras es mayor (Figura 4.1). Asimismo, son numerosas las alteraciones registradas en el cauce (19%), en su mayor parte fijaciones de márgenes. El resto de presiones inventariadas corresponden con detracciones y retornos de caudal y fuentes de contaminación (puntual y difusa), con escasa representación de las zonas afectadas por vegetación invasora. Por otra parte, indicar que se han inventariado 127 elementos singulares, que incluyen zonas de acampada, construcciones y piscinas fluviales, entre otros.

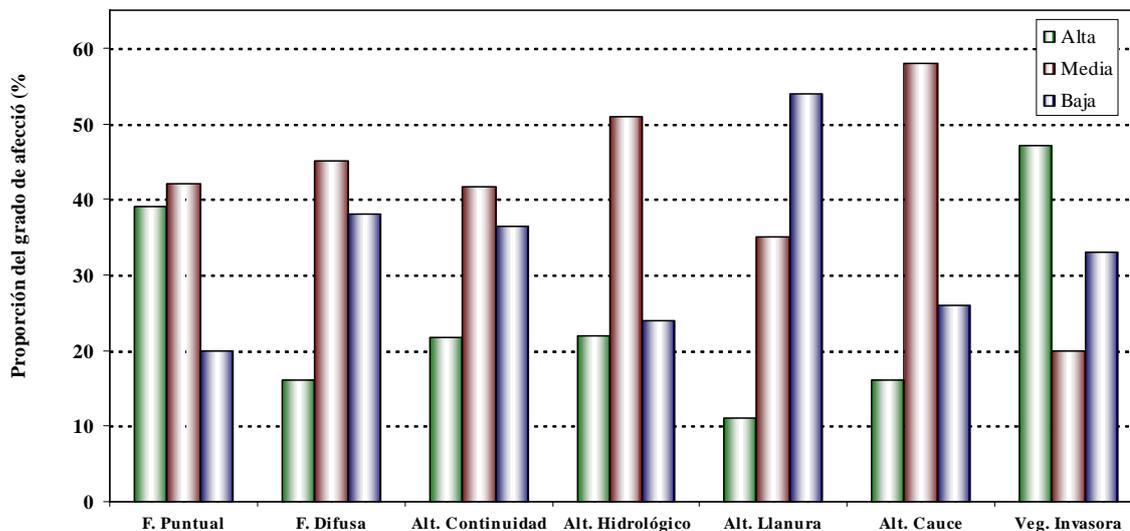
Figura 4.2. Porcentaje de presiones catalogadas como “alta”, “media” y “baja” afECCIÓN, según las diferentes categorías establecidas.

De forma más concreta, en la tabla 4.1 se indica el número de alteraciones totales y los porcentajes relativos para cada categoría. Además, se refiere el porcentaje de presiones catalogadas como “alta”, “media” y “baja” afección, según las diferentes categorías establecidas. Esta última información se representa en la figura 4.2.

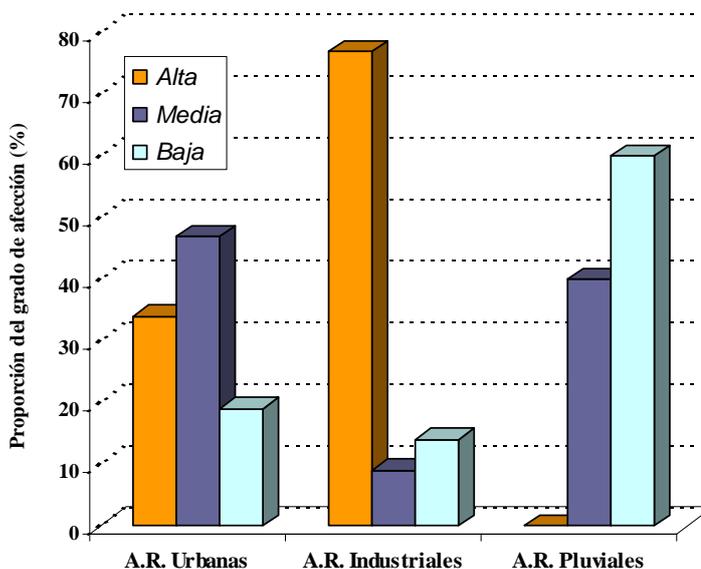
Figura 4.3. Porcentaje registrado de las diferentes fuentes de contaminación puntual.

Como fuentes de contaminación puntual se han inventariado 158 vertidos de aguas residuales, en su mayoría de origen urbano (83%). No obstante, como se observa en la figura 4.3, la valoración cualitativa de la magnitud potencial del impacto generado es muy diferente de unos a otros. Así, se considera el 77% de los vertidos de aguas residuales industriales tienen un riesgo alto de afectar al estado del medio, frente al 34% de los vertidos de aguas residuales urbanas. En todo caso, debe considerarse que no es posible efectuar una valoración rigurosa del posible grado de afECCIÓN hasta que no se cuente con una estimación de los caudales y cargas contaminantes que introducen al sistema acuático los diferentes vertidos, por lo que dichos porcentajes son sólo una aproximación cualitativa.

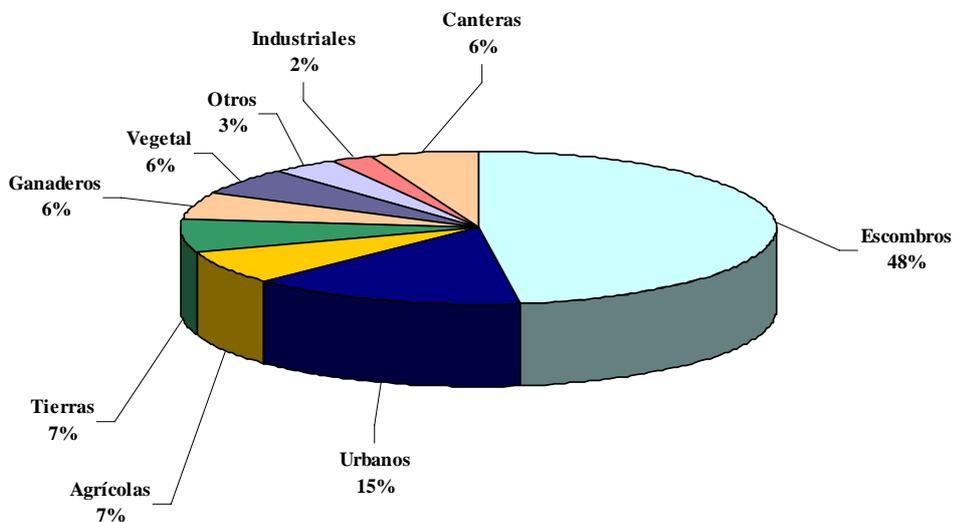
Figura 4.4. Porcentaje registrado de las diferentes fuentes de contaminación difusa.

Como se ha referido anteriormente, se han inventariado 86 fuentes de contaminación difusa, correspondientes, fundamentalmente, a puntos donde se ha observado la presencia de residuos sólidos. De estos últimos, cabe resaltar que en su mayoría son escombros dispersados por la ribera (48%) y, en menor medida, residuos de origen urbano o derivados de actividades agrícolas y ganaderas (Figura 4.4). No obstante, hay que resaltar que la mayor parte tienen una afección muy localizada y de escasa magnitud. Además, como fuentes de contaminación difusa se han incluido 5 canteras que desarrollan su actividad en zona muy próximas al cauce fluvial.

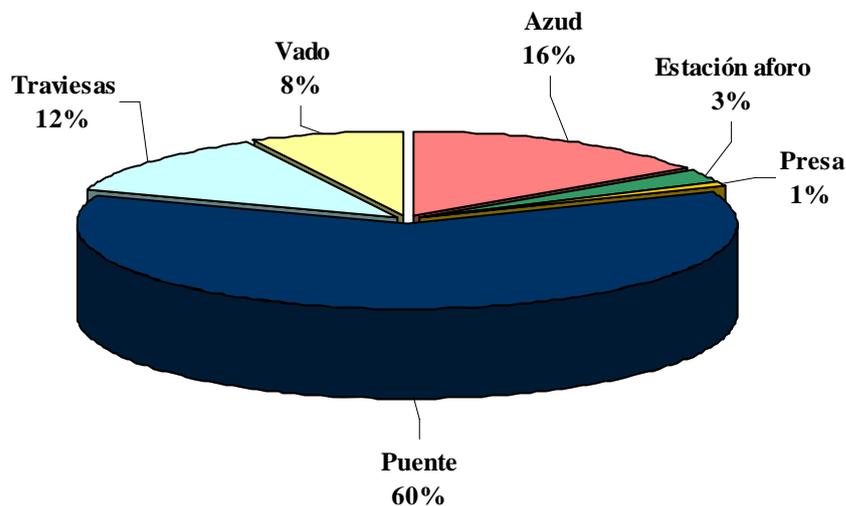
Figura 4.5. Porcentaje de cada tipo de alteración de la continuidad.

De los elementos que alteran la continuidad del río, el mayor porcentaje corresponde a los puentes (61%), seguidos de azudes (16%) y traviesas (12%) (Tabla 4.1, Figura 4.5). Estas últimas se localizan en su mayoría en el río Pas (81%), lo que hace que este cauce registre el mayor número de alteraciones de esta categoría. En conjunto, el 22% de estas alteraciones se ha calificado como de afección “alta”, el 41% “media” y el 37% “baja”. No obstante, el grado de afección varía considerablemente de un tipo a otro de elemento, de forma que todas las presas y gran parte de los azudes (49%) se consideran que tienen un grado de afección “alto”, mientras que el 74% de las traviesas se han calificado como de afección “media” y el 70% de los vados como “baja”.

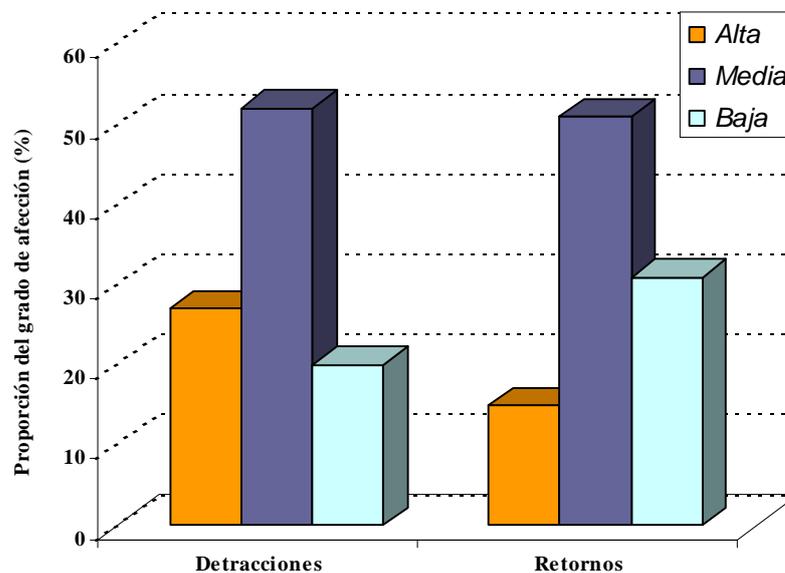
Figura 4.6. Calificación cualitativa de las afecciones generadas por las detracciones y puntos de retorno.

Dentro de las 152 alteraciones del régimen hidrológico, el 64% corresponden a detracciones de caudal y el 36% restante a los puntos de retorno dichas detracciones. Dentro de las primeras se considera que el 28% tienen un grado de afección elevado (Figura 4.6). Por otra parte, cabe destacar que el 54% de las tomas y el 67% de los retornos de caudal se localizan en los ríos Saja, Besaya, Pisueña y Ebro.

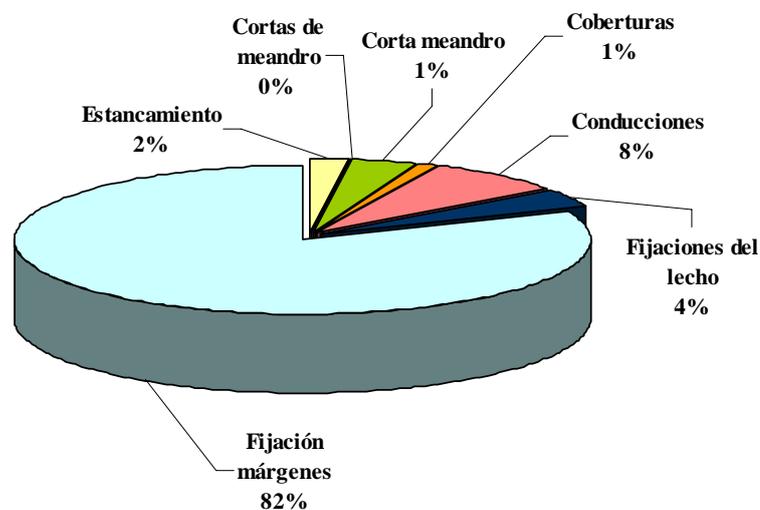
Figura 4.7. Porcentaje de cada tipo de alteración de las condiciones morfológicas del cauce.

En cuanto a las alteraciones de las condiciones morfológicas, cabe destacar que el 81% de las registradas en el cauce se corresponden con estructuras de fijación de márgenes (Figura 4.7.). Estas canalizaciones suponen el encauzamiento de, aproximadamente, 67 km, considerando ambas márgenes. Esto implica que alrededor de un 7% de los márgenes de los cauces estudiados están intervenidos.

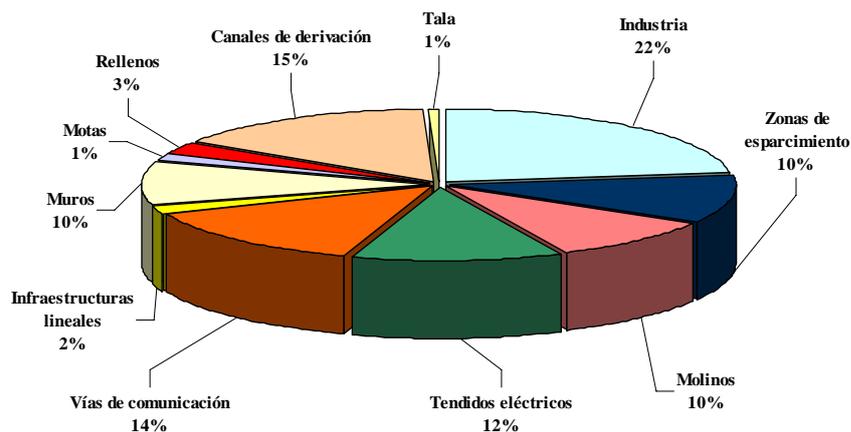
Figura 4.8. Porcentaje de cada tipo de alteración de las condiciones morfológicas de las llanuras de inundación.

En las llanuras, el tipo de ocupación es bastante variable (22% industria, 14% vías de comunicación, 12% tendidos eléctricos, 14% canales de derivación, 10% zonas de esparcimiento,...) (Figura 4.8). En relación con este tipo de alteraciones, cabe destacar que, aunque el número de registros es elevado (556), se ha considerado que el 56% tienen un grado de afección “bajo” y solamente el 10% “alto”.

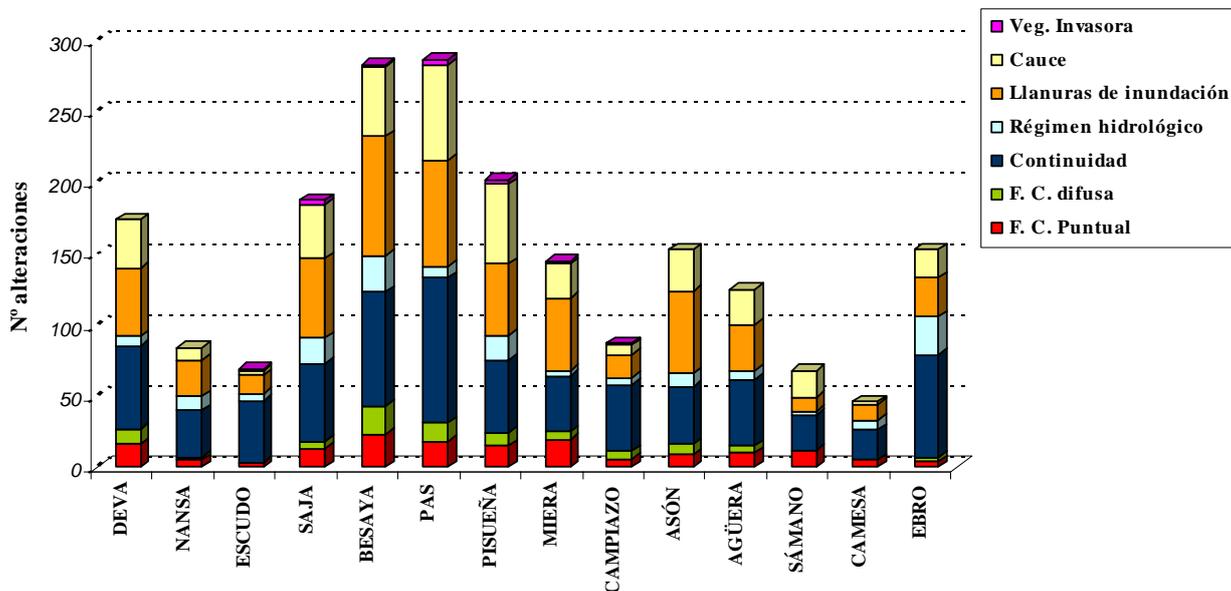
Figura 4.9. Número de las diferentes categorías de alteraciones, desglosado por cuencas.

Analizando independientemente los diferentes ríos estudiados, destaca en primer lugar que casi el 50% de las presiones inventariadas se han registrado en las cuencas del Saja-Besaya y del Pas-Pisueña, destacando especialmente el Pas y el Besaya, por el elevado número de presiones inventariadas, 287 y 283, respectivamente. Por el contrario, los ríos Escudo (69), Sámano (68) y Camesa (46) son los que menos alteraciones han registrado (Tabla 4.2). De forma gráfica, en la figura 4.9 Se representa el número de alteraciones de los diferentes tipos respecto al total de las inventariadas, desglosado por cuencas.

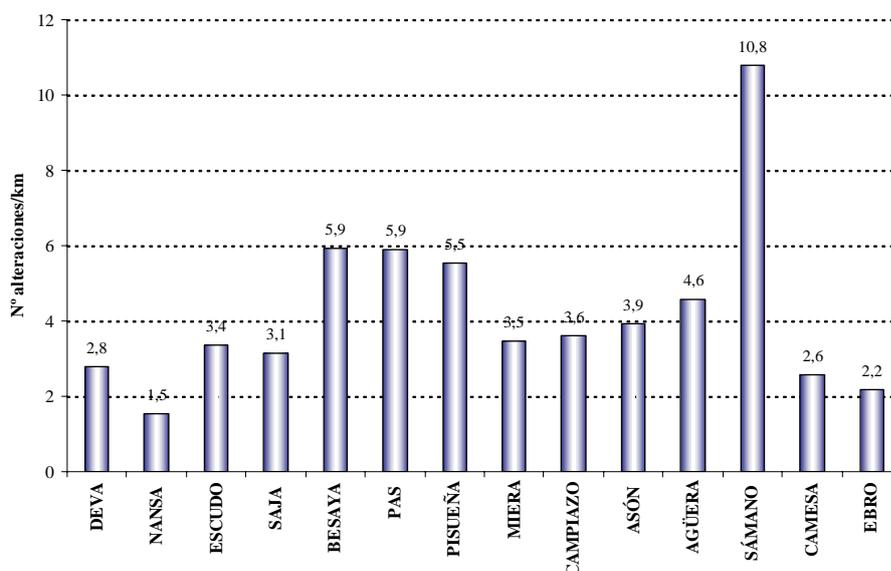
Figura 4.10. Número de alteraciones por kilómetro recorrido en los diferentes ríos estudiados.

Estas proporciones se mantienen si consideramos el número de afecciones en proporción a la longitud del río, destacando nuevamente el Pas y el Besaya, junto con el Pisueña, respecto al resto de cauces, con aproximadamente 6 registros por km recorrido (Figura 4.10). Como caso singular, hay que destacar el elevado valor obtenido en el río Sámano, con más de 10 alteraciones por km recorrido. Esta proporción debe atribuirse a su corto recorrido, que discurre en gran parte por núcleos de población donde el cauce está muy intervenido. En el lado contrario, y sin valorar su magnitud, cabe destacar la baja proporción que presenta el Nansa, con un promedio de 1.4 presiones por km.

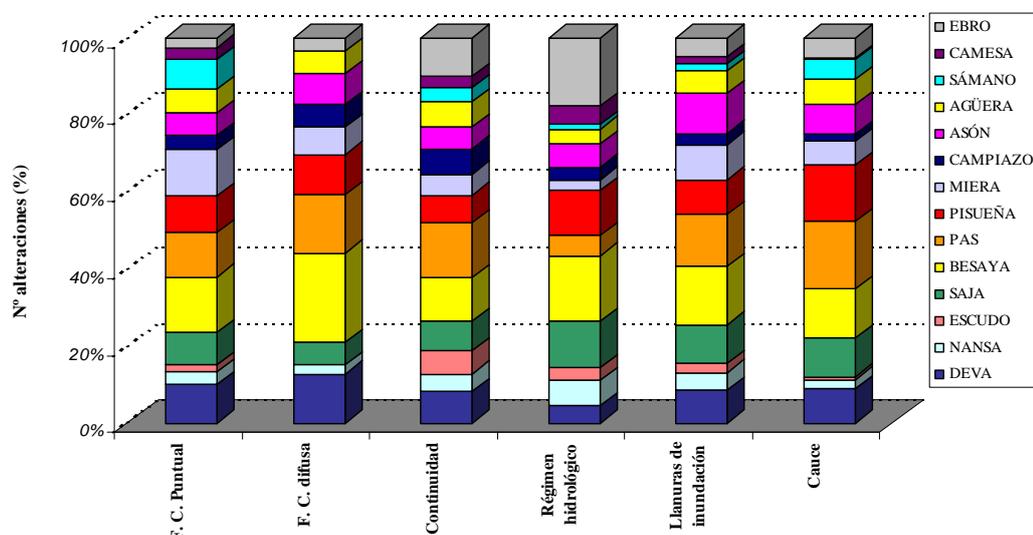
Figura 4.11. Porcentaje de cada tipo de alteración inventariado en cada una de las cuencas. (no se incluye la vegetación invasora).

En la figura 4.11 se representa la distribución de las diferentes categorías de presión en cada cuenca. Como puede observarse, globalmente los ríos Besaya, Pas y Miera son los que mayor porcentaje de vertidos registran, destacando asimismo las dos primeras, especialmente el Besaya, en relación con las fuentes de contaminación difusa. Este patrón se repite, en términos generales, en relación con las alteraciones hidromorfológicas, con algunas salvedades. Entre éstas se pueden mencionar el mayor número de detracciones de caudal que presenta el río Ebro y el elevado número de fijaciones de márgenes (alteraciones del cauce) del río Pisueña.

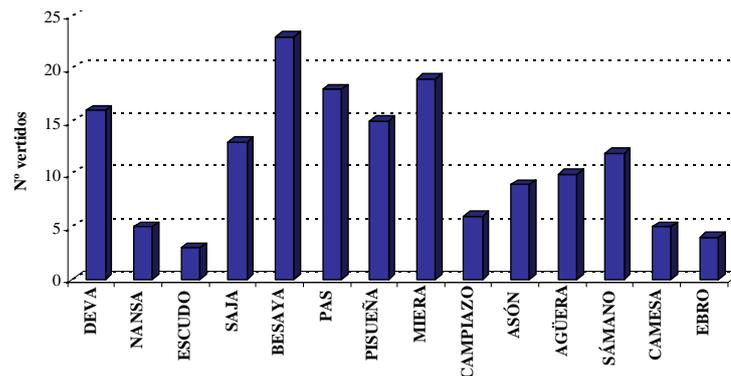
Figura 4.12. Número de fuentes de contaminación puntual (vertidos) inventariadas en los ríos estudiados.

De forma más concreta, en las figuras 4.12 a 4.15 se representa el número de elementos inventariados para los tipos de presiones más representativos (vertidos, puentes, azudes y detracciones de caudal), a excepción de las alteraciones del cauce que se comentarán posteriormente. En relación con las presas, mencionar que por sus dimensiones únicamente se han considerado como tal las siguientes: tres del río Nansa (La Cohílla, La Lastra y Palombera); la existente en el Besaya a la altura de Los Corrales que forma el embalse para el abastecimiento de agua en Torrelavega; y la que genera el embalse del Ebro. Hay que resaltar que el inventario se ha centrado en los cauces principales y, por lo tanto, no se han incluido los embalse de Alsa, Mediajo o El Juncal. No obstante, las importantes modificaciones que generan en el sistema fluvial y su relevancia desde el punto de vista de la gestión de los recursos hídricos hace imprescindible abordar su estudio en fases posteriores.

Como puede observarse, en todos los casos destaca el río Besaya, a excepción del número de puentes que es algo más elevado en el río Camesa. En el caso de los vertidos también destacan el Miera, Pas, Pisueña y Deva, mientras que el número de azudes es semejante a los inventariados en el Pisueña. Por último, indicar que las detracciones de caudal también son numerosas en el Saja, Pisueña y Ebro.

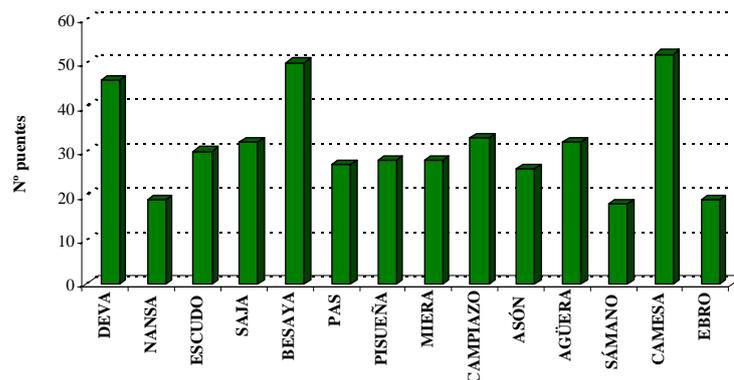
Figura 4.13. Número de puentes inventariados en los ríos estudiados.

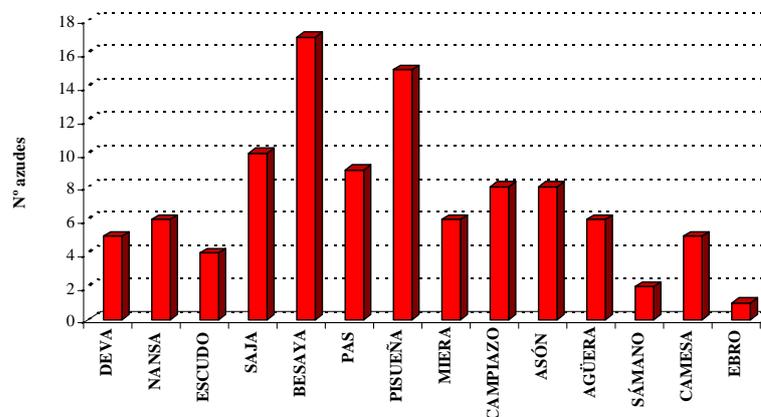
Figura 4.14. Número de azudes inventariados en los ríos estudiados.

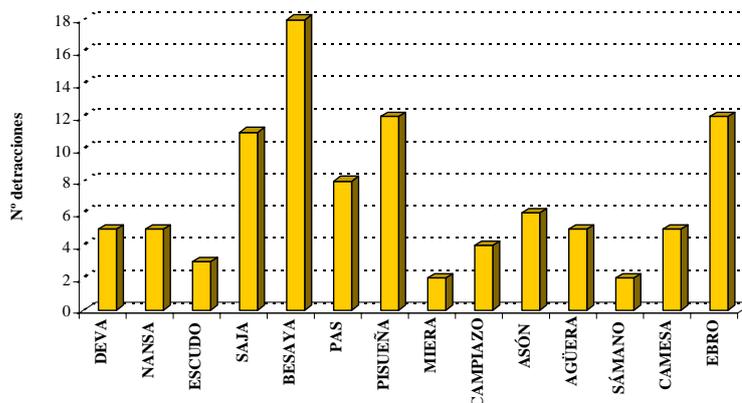
Figura 4.15. Número de detracciones de caudal inventariadas en los ríos estudiados.

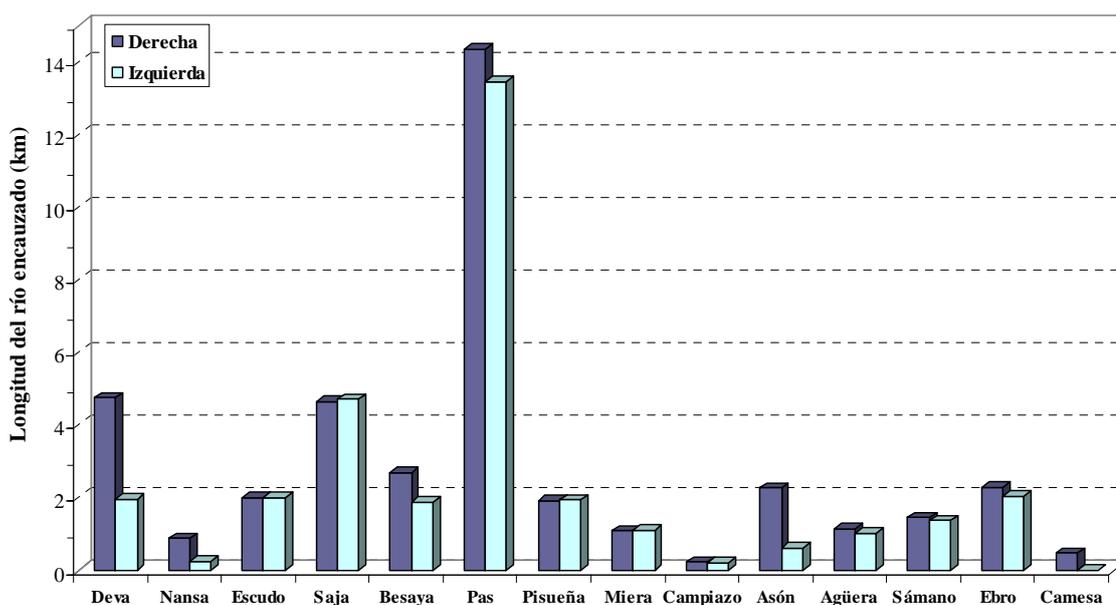
Figura 4.16. Longitud total de los encauzamientos registrados en cada uno de los ríos estudiados. Se diferencian la margen derecha e izquierda.

En relación con los encauzamientos es especialmente relevante el sufrido por el Pas, con fijaciones en 14 km de su margen derecha y 13 km de la izquierda (Figuras 4.16 y 4.17), lo que representa más del 20% de la longitud del río. Dentro de éstas destaca el tramo entre las poblaciones de Alceda y Soto Iruz, donde el río está canalizado en ambas márgenes a lo largo de, aproximadamente, 10 km. De igual forma, aunque a otra escala, destaca la proporción de los márgenes intervenidos en el río Sámano y, en menor medida, el Ebro.

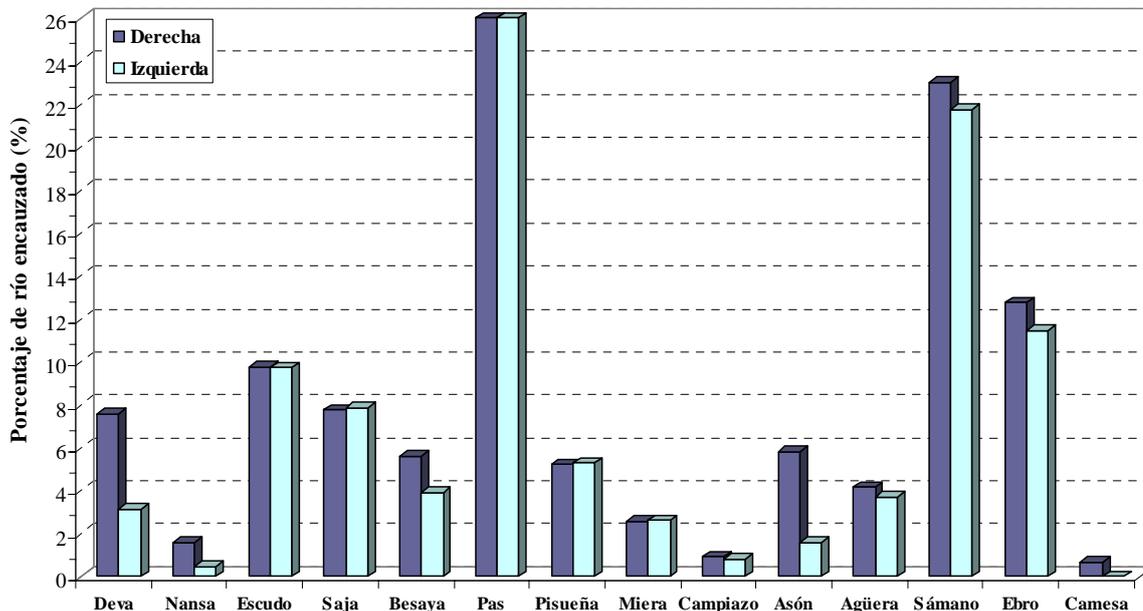
Figura 4.17. Porcentaje de la longitud de cada río encauzada. Se diferencian la margen derecha e izquierda.

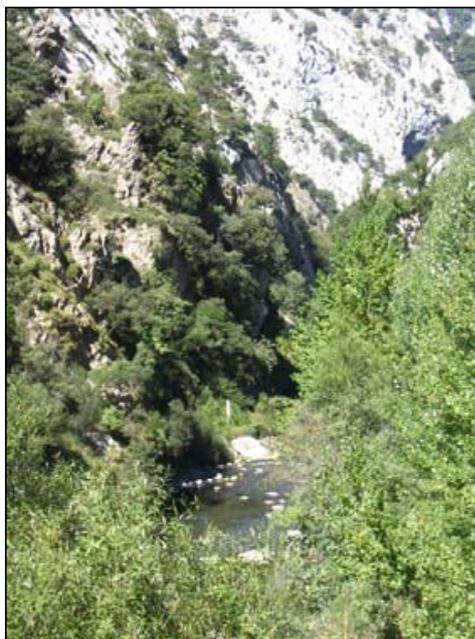
Figura 4.18. Forma típica de valle en “V” muy estrecho en la zona del Desfiladero de la Hermida.

media discurre por el desfiladero de la Hermida, donde el valle tiene la típica forma en “V” y la llanura de inundación es muy estrecha o inexistente (Figura 4.18).

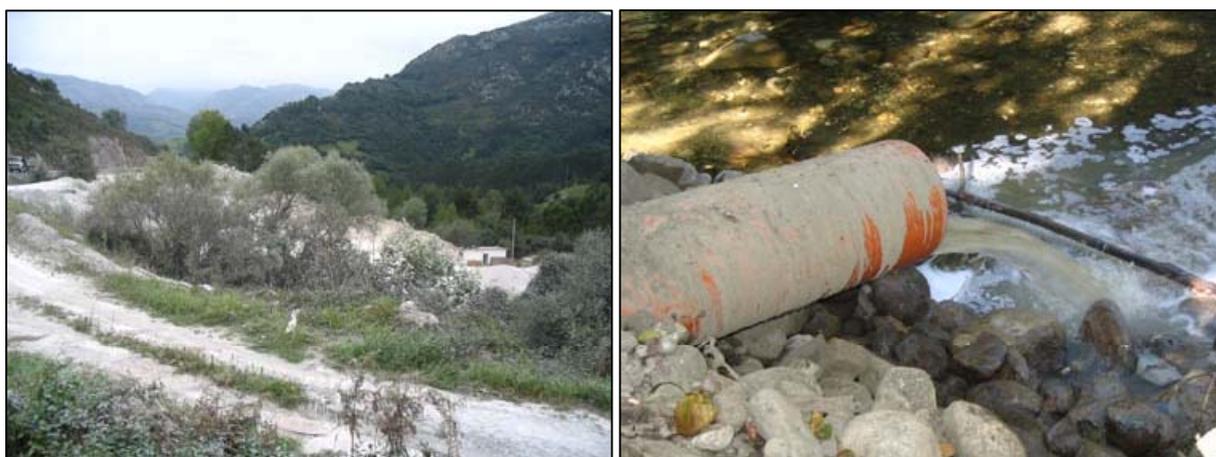
Figura 4.19. Río Deva junto a la cantera de Bahenas (izquierda) y vertido de aguas residuales urbanas en Potes.

La mayor presión en la cuenca alta se refleja en que la mayoría de los vertidos registrados se producen desde su nacimiento hasta Potes, núcleo en el que se localizan los más importantes (Figura 4.19). Respecto a las fuentes de contaminación difusa cabe resaltar que el Deva es uno de los cauces donde se ha registrado mayor número de zonas con residuos sólidos, también localizados en su mayoría en su tramo superior. Junto a éstos, hay que mencionar la Cantera de San Pedro de las Bahenas, en el tramo final del río, cuyas emisiones afectan a la calidad del agua de forma apreciable a simple vista (turbidez, sólidos suspendidos) (Figura 4.19).

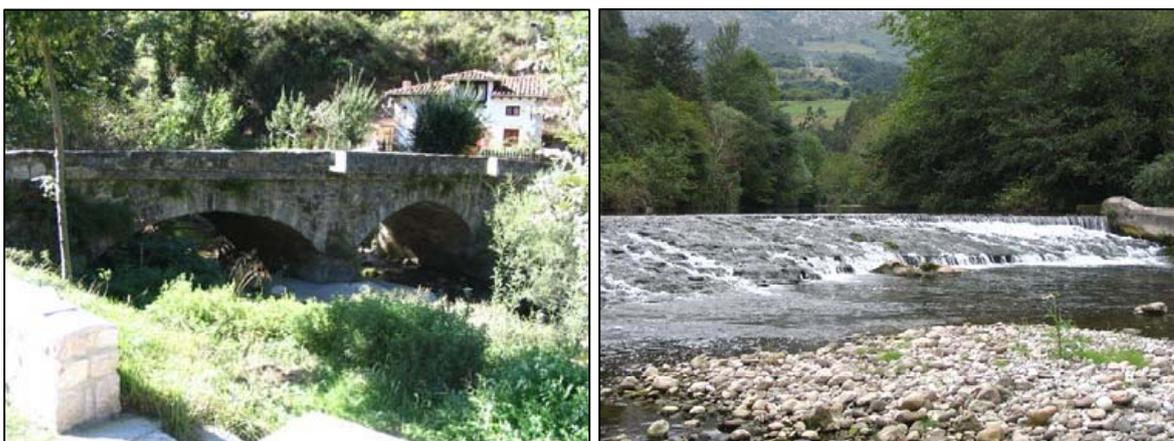
Figura 4.20. Puente sobre el río Deva en Cosgaya (izquierda) y azud en La Hermida (derecha).

En general, destaca el elevado número de puentes registrados, en su mayoría localizados aguas arriba de Potes, los cuales representan el 13% de todos los inventariados en Cantabria. No obstante, cabe resaltar que, normalmente, no suponen un obstáculo significativo en cuanto a la alteración de la continuidad se refiere (Figura 4.20). Además, hay que indicar la presencia de 5 azudes y 5 vados, alguno de los cuales se ha calificado con grado de afección “alto”.

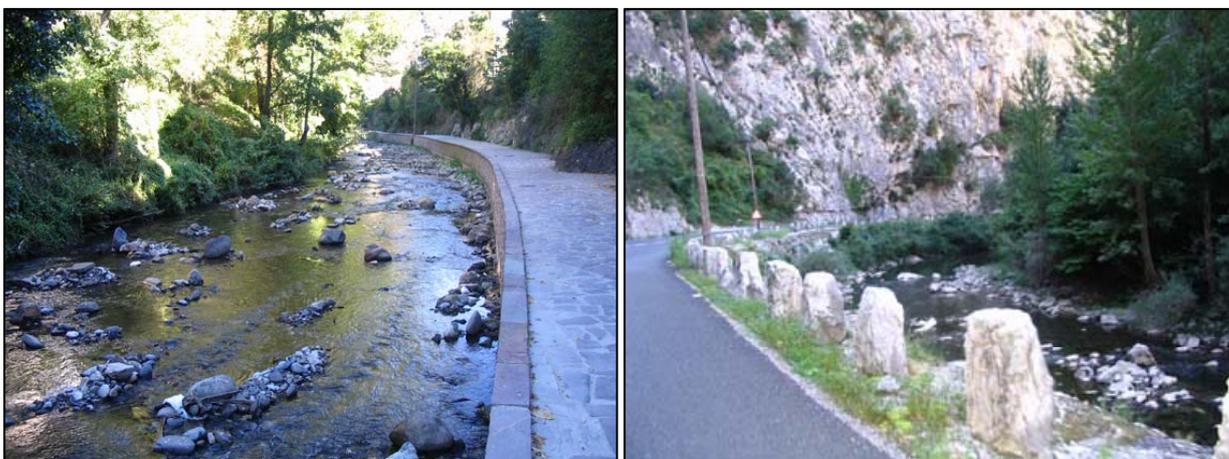
Figura 4.21. Fijación del margen en el paseo fluvial de Potes (izquierda) y en el desfiladero de La Hermida (derecha).

Por último, hay que resaltar que el río Deva está encauzado en el 6% de su margen derecha y el 3% de la izquierda. De estas fijaciones destaca la que delimita el paseo fluvial existente en Potes (400 m) que continúa por el Quiviesa y, especialmente, el tramo de casi 3 km del desfiladero de La Hermida que protege el trazado de la carretera (Figura 4.21). Este encauzamiento determina que la masa de agua correspondiente (M\_DEDE3) presente fijaciones en el 19% de sus márgenes.

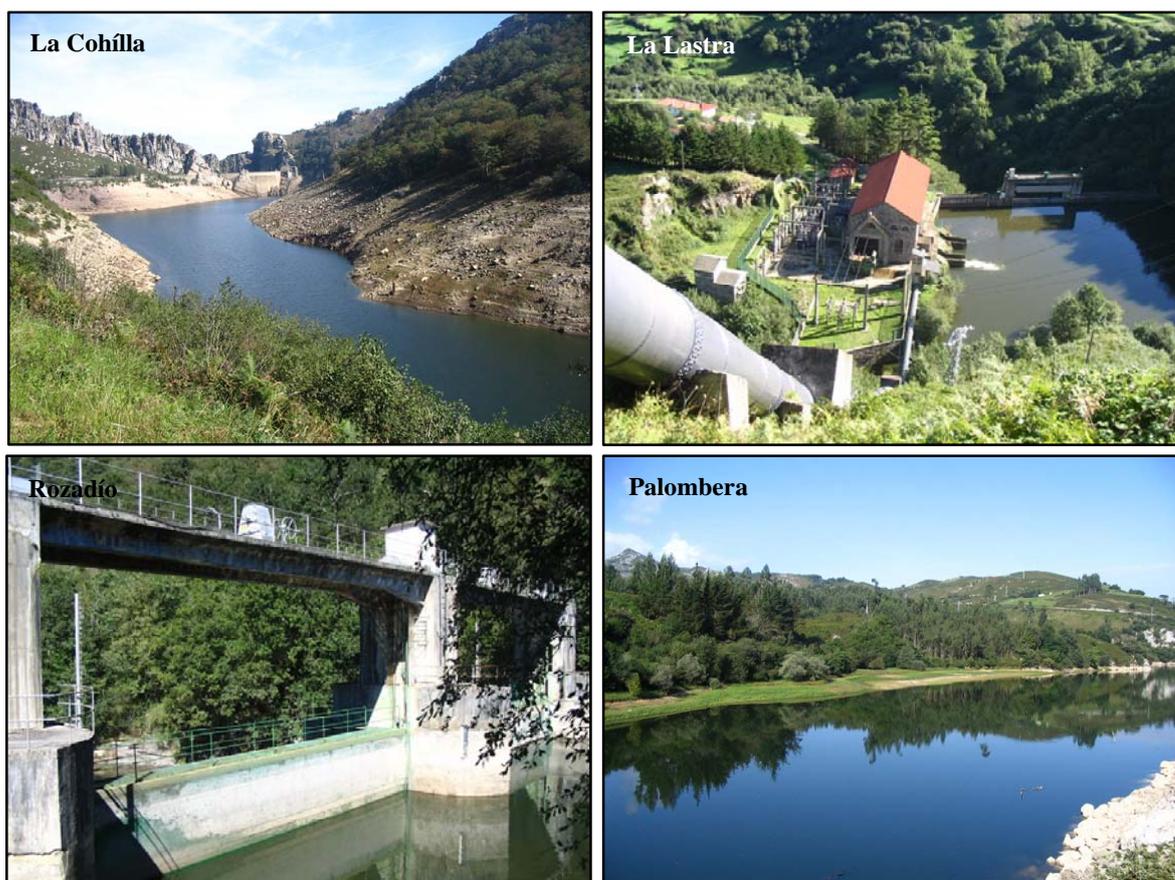
Figura 4.22. Embalses de la Cohílla, La Lastra, Rozadío y Palombera.

Estos cambios están motivados, fundamentalmente, por las presas y azudes existentes y sus embalses asociados (La Cohílla, La Lastra, Rozadío y Palombera), que regulan por completo el caudal del río (Figura 4.22). De éstas destacan la de Palombera y, especialmente, La Cohílla. Esta última está situada en la zona alta del río (Polaciones), siendo una de las mayores de Cantabria, tanto por su altura (116 m), como por la extensión

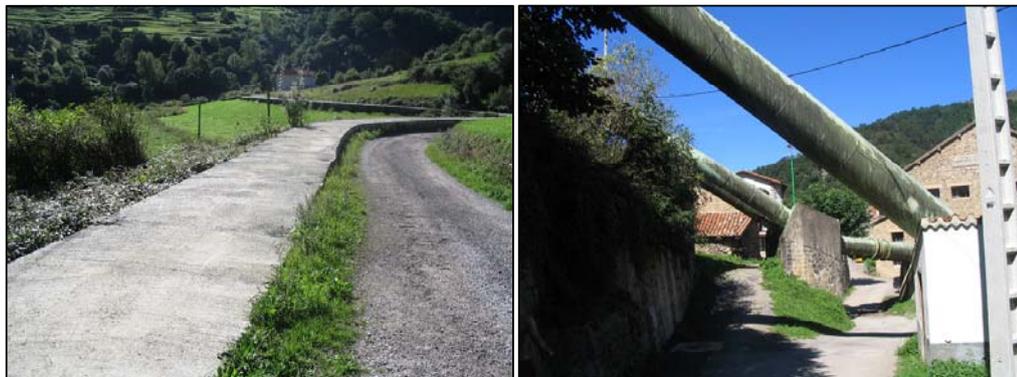
Figura 4.23. Canal de derivación siguiendo el trazado de la carretera e incorporación a la central hidroeléctrica de Rozadío.

Asimismo, es importante destacar la presencia de un canal de derivación que recorre gran parte de la margen derecha, abasteciendo a las distintas centrales hidroeléctricas que se suceden a lo largo del río (Figura 4.23). Este canal parte del embalse de la Cohílla y llega hasta la central hidroeléctrica de Rozadío (Saltos del Nansa S.A).

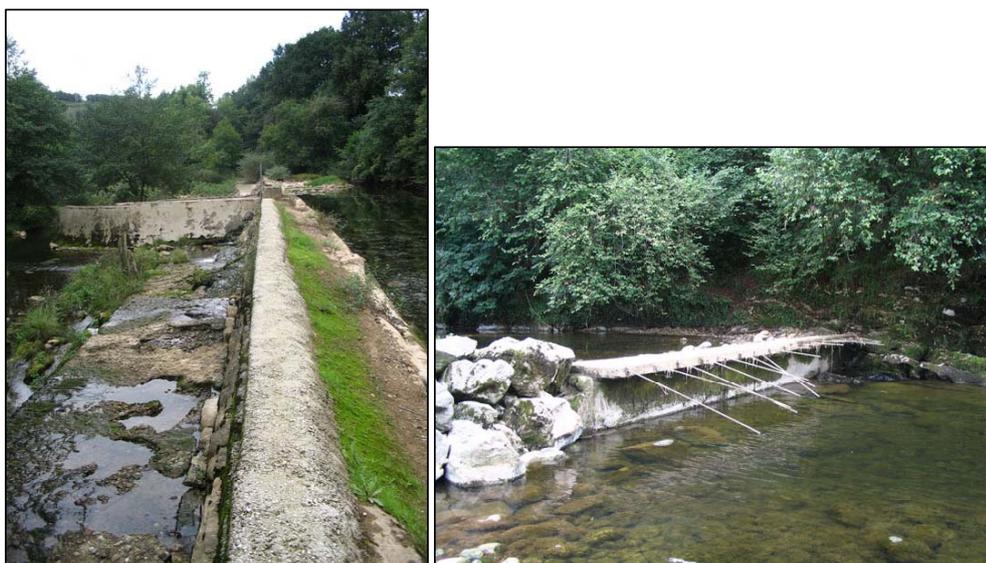
Figura 4.24. Azudes en el tramo final del río Nansa.

El resto de alteraciones en la continuidad del río son mucho menos importantes, aunque puede mencionarse la existencia de 19 puentes y 6 azudes. Estos últimos se registran en su mayoría en la parte más baja del río y algunos de ellos interfieren de manera significativa en la circulación del agua (Figura 4.24).

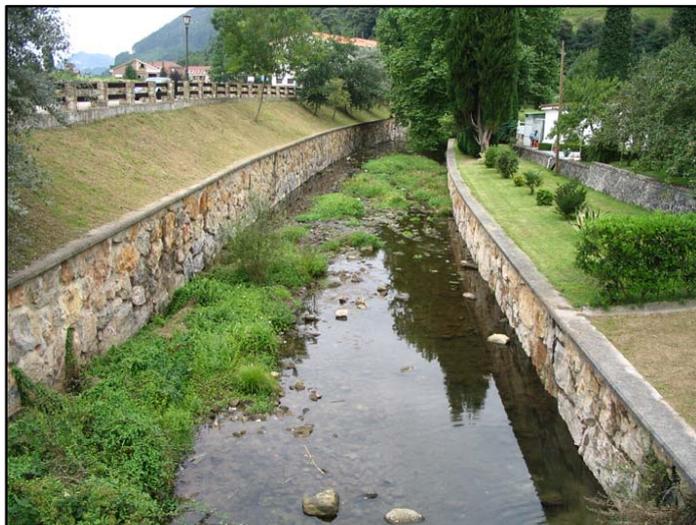
Figura 4.25. Zona encauzada del río Escudo en su tramo de cabecera.

En la misma zona encontramos las dos únicas fijaciones registradas, muros de escollera verticales que encauzan el río a lo largo de 2 km a su paso por Treceño (Figura 4.25). Dicha intervención supone la alteración del 10% de los márgenes del río Escudo.

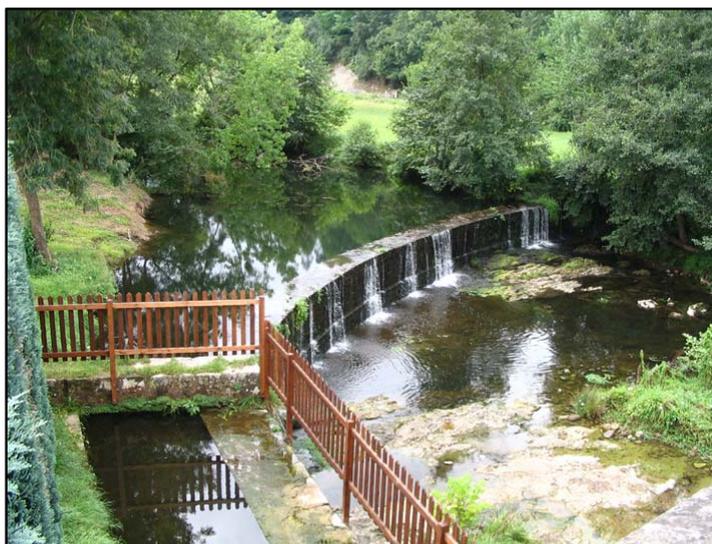
Figura 4.26. Azud y canal de derivación en el punto de toma de Las Cuevas (Roiz).

En el tramo medio del río, destaca especialmente la detracción de caudal existente a la altura de la población de Roiz que, junto al azud y al canal de derivación correspondiente, representan una de las alteraciones más significativas que sufre el río (Figura 4.26).

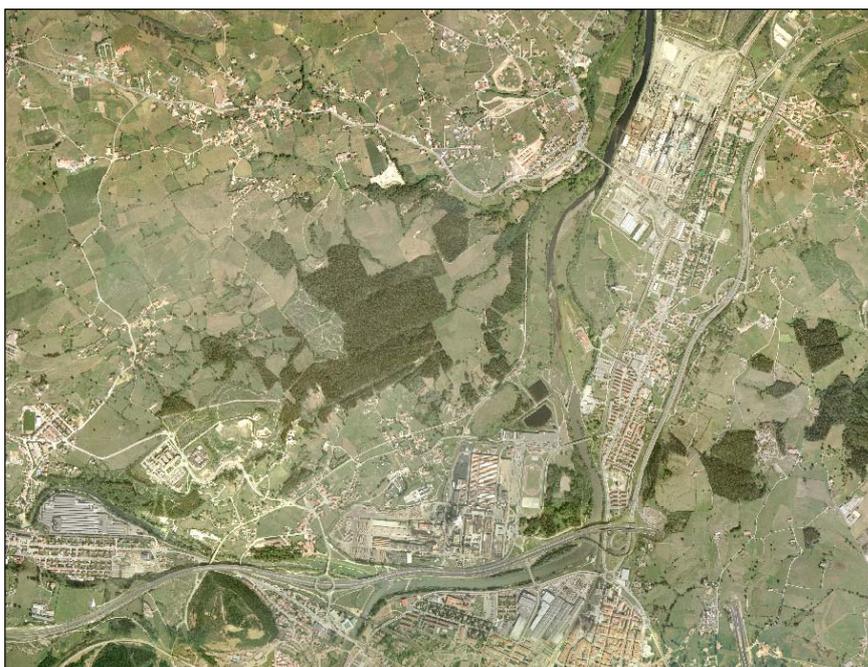
Figura 4.28. Vista general del río Saja en la que se observa la elevada presión industrial y urbana que soporta en el entorno de Torrelavega.

Muy diferente es la situación en el resto del río, donde la influencia de la gran actividad industrial que se desarrolla en la cuenca baja, junto con los importantes núcleos de población existentes (Cabezón de la Sal, Puente San Miguel, Torrelavega) se refleja en el grado de deterioro general del sistema fluvial (Figura 4.28). Las principales consecuencias directas de estas alteraciones derivan, fundamentalmente, de las fijaciones de márgenes existentes, de las detracciones de caudal y de los importantes vertidos de aguas residuales urbanas e industriales que recibe el río.
